○子育て世帯にとって安全・安心で快適な住まいや居住環境について、配慮すべきテーマや配慮事項のポイント、配慮事項に係る整備内容・水準を紹介しており、配慮すべきテーマの一つに、「バルコニー・窓・廊下等からの転落の防止」を位置付けている。

## 配慮事項のポイント／バルコニー・窓・廊下等からの転落の防止

# 安全・安心な マンションのために

- 落ちる、転ぶ、滑る、をなくそう -

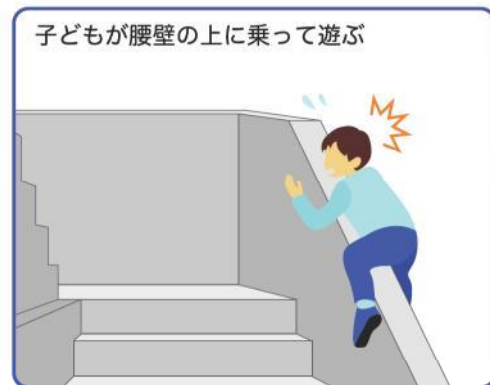
子どもは手すりや高い塀をよじ登ったり、乗り越えたりして遊ぶことがあります。特に小学校高学年から中高生の子どもには注意が必要です。子どもにとっては遊びのつもりでも一歩間違えば重大な事故につながりますので、事前に対策を行いしっかりと予防しましょう。

普段住民が使うことが少ない非常階段や屋上についても、立ち入らないように注意が必要です。

- ★事例1 11歳の子どもが、マンション3階の渡り廊下の手すりを乗り越えて屋根に乗り移ろうとして失敗し落下した。
- ★事例2 9歳の子どもがマンション9階の外廊下でコンクリート製のフェンス（高さ約150cm）によじ登って遊んでいたところ誤って落下した。

- ▶ 子どもが手すりを乗り越えて遊んでいるような場所がないか確認しましょう。
- ▶ そのような場所がある場合にはサインや貼り紙で遊ばないように注意喚起しましょう。
- ▶ 遊んでいる場面を目にした場合には注意しましょう。
- ▶ 手すりがよじ登りやすい形状をしている場合は、ネットを張るなどの応急対策をした上で、大規模修繕時などに形状の変更を検討しましょう。
